# 通学路対策箇所図【小熊小学校区】

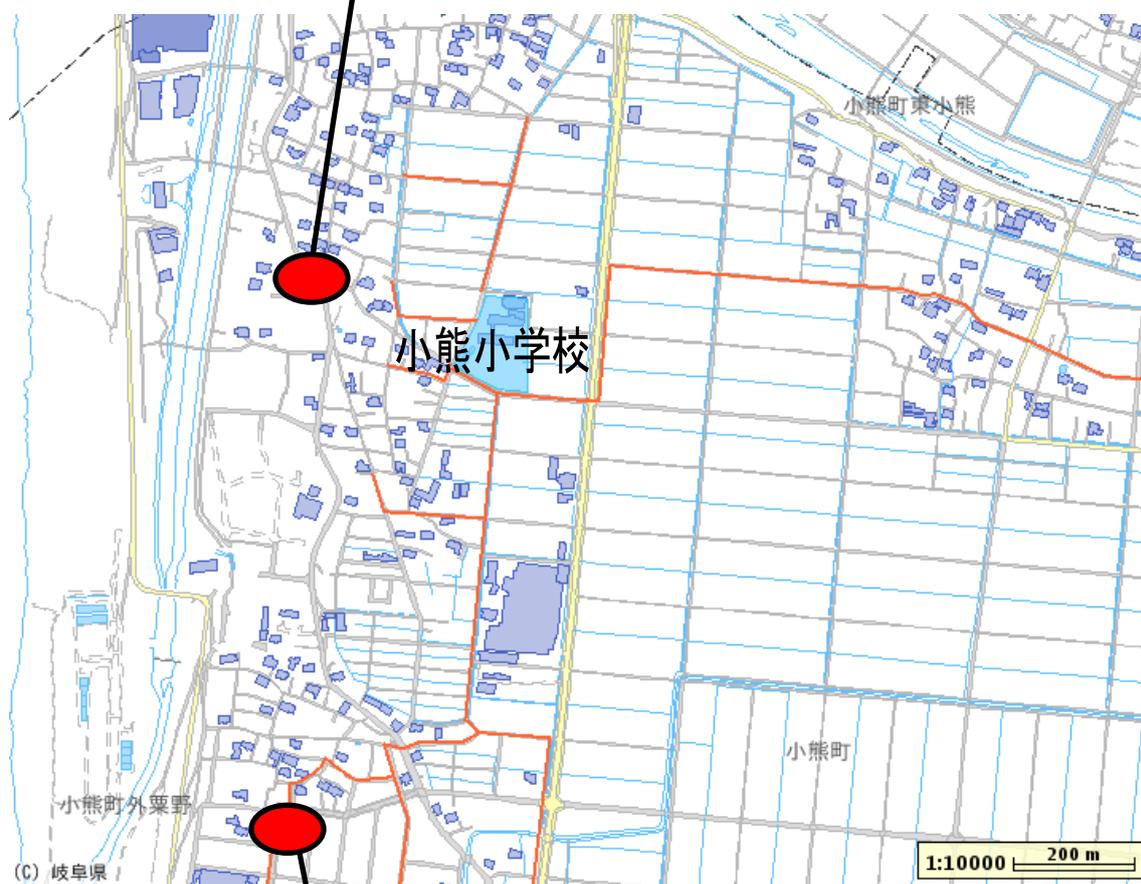
## 【小2】

・カーブミラーの向きがあっていないため、安全確認ができない。

・カーブミラーの向きを調整した。H24
