## 外側線整備

〈住所〉 小熊町島 2 丁目

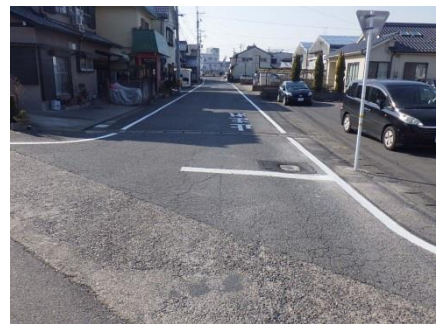
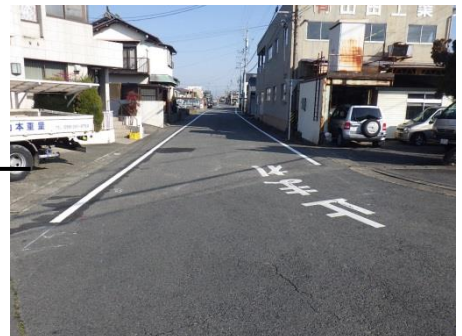
完成後の様子

- ・ 児童約 20 名が登下校時に利用。この道は、見通しは良いが途中から路側帯がないため危険。

- ・ 外側線の整備をお願いしたい。
